消火器の破裂事故に注意してください！

消火器の破裂について

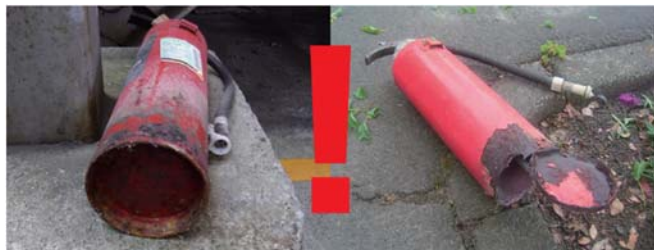
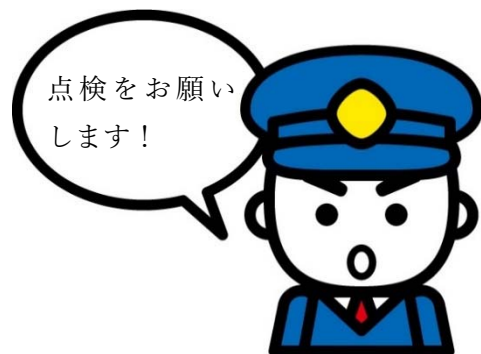
令和3年5月に、兵庫県姫路市内の事業所で火災が発生し、関係者が初期消火のため、消火器を使用したところ、消火器が破裂し顔面を負傷する事故が発生しました。また、令和2年3月に愛知県名古屋市内の飲食店で火災が発生し、従業員が消火器を使用したところ、消火器が破裂し胸部を負傷する事故が発生しました。いずれの事例でも破裂した消火器は底部が腐食していて、点検は実施されていませんでした。

多く普及している消火器には、加圧式と蓄圧式とあり、加圧式は消火器内にガスボンベが入っています。使用する際にこのボンベからの圧力で消火薬剤が噴射されます。蓄圧式は最初から消火器に圧力がかかっている状態になっています。このような構造になっていることから、腐食が進んだ消火器を使用すると破裂する危険性があります。

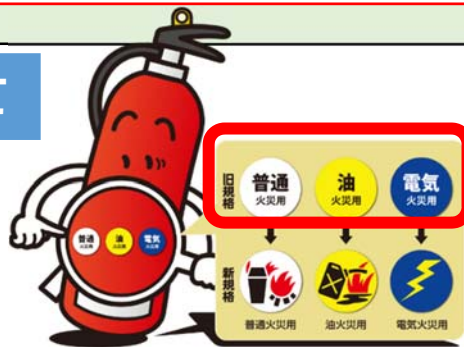
消火器の本体に表示されているマークが文字の場合は【旧規格】です！
